Meghibásodások kivizsgálásának szerepe a műszaki biztonság szolgálatában.

Technológiai gőzfejlesztő berendezés meghibásodása

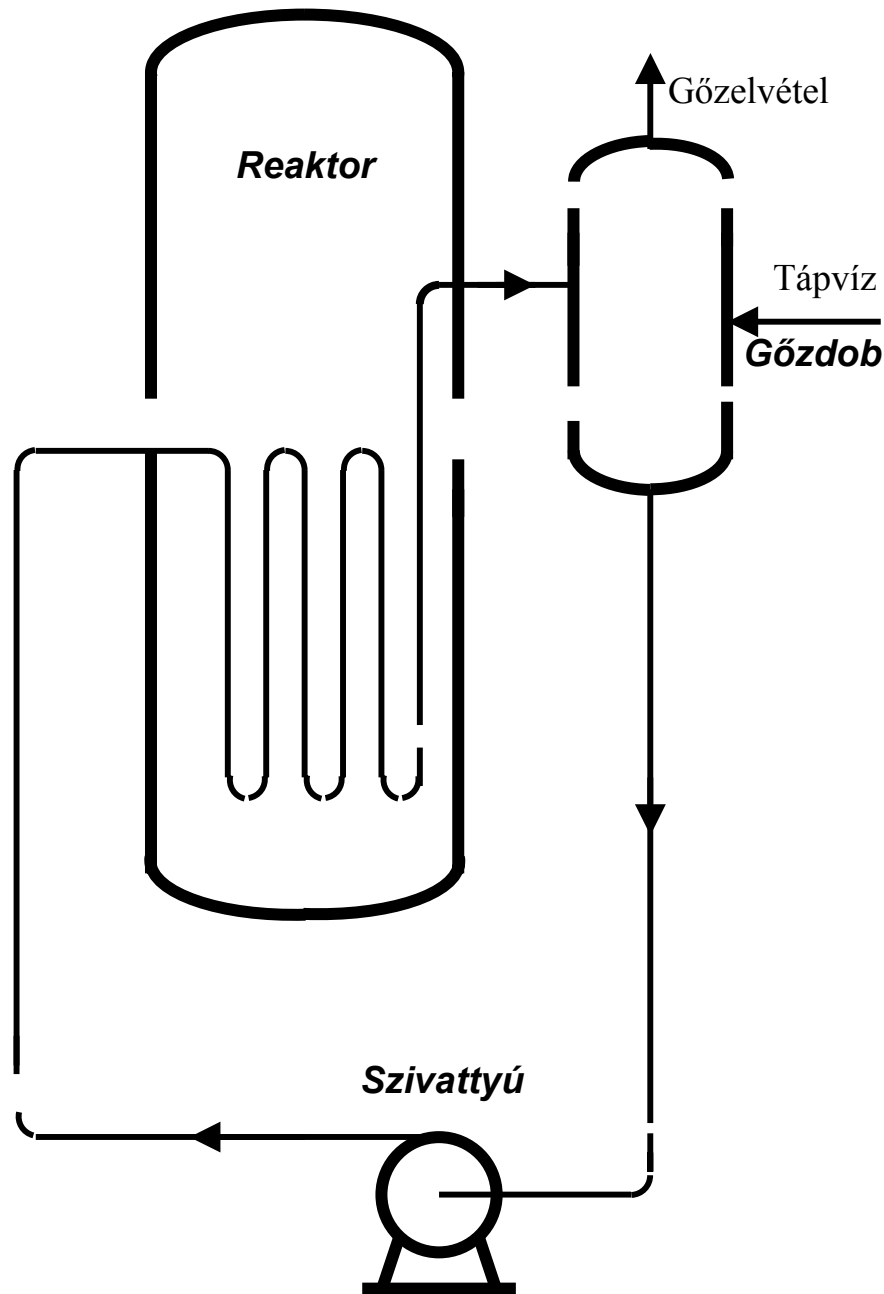
A meghibásodott gőzfejlesztő folyamatábráját a következő képen láthatjuk:

A reaktorban lévő csőkégyő feladata a reakcióhő elvonása.

A keletkező hőmennyiség átadása 200 m³/h hűtővíz /kazántápvíz/ betáplálásával csak úgy lehetséges, hogy a víz párolgási hőjét is kihasználjuk. A gőzdob nyomásának szabályozásával az elvont hőmennyiség változtatható, ami a reaktor terhelésével arányos.

A csőígyó alsó 180° – os csőíve kilyukadt!

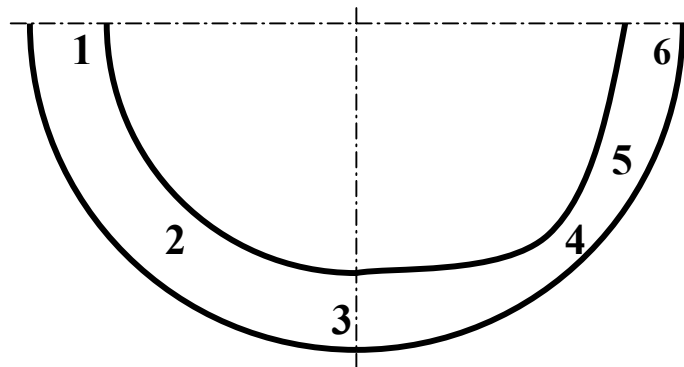
- Az alsó íveken találtunk kritikus értékeket
- A felső íveken kisebb mértékű a fogyás

A falvastagság csökkenés karakterisztikája és néhány eredmény az alábbi ábrán látható:

A mérési eredmények elemzése után 8 db csőív ki lett cserélve, a kivágottakat további vizsgálatra a laboratóriumba szállítottuk.

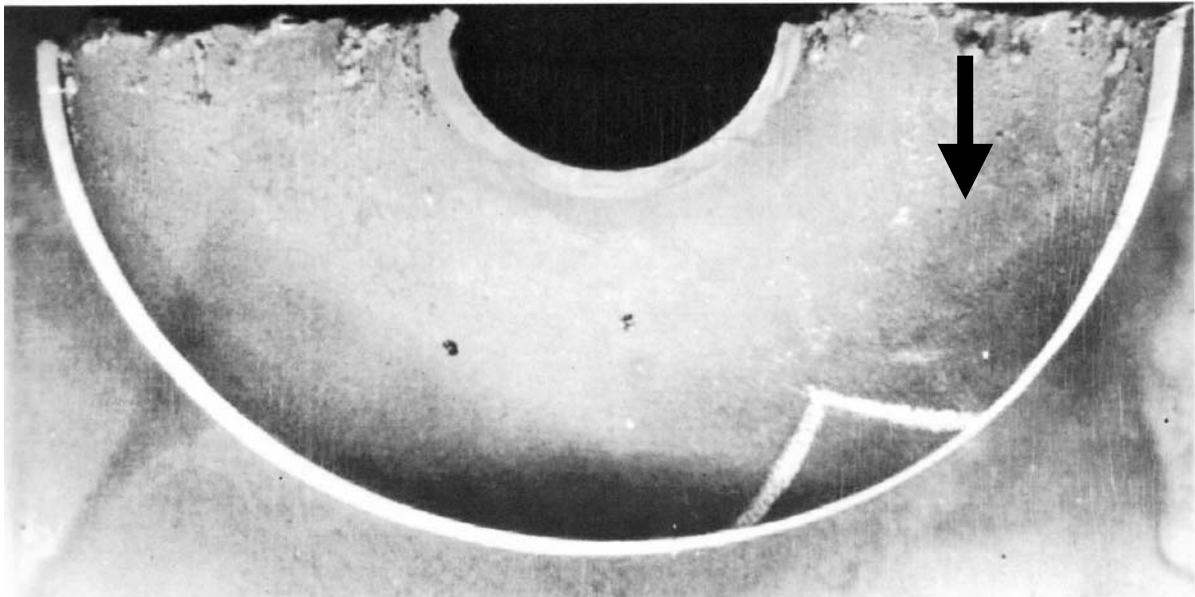
A csőívek kettévágása után az alábbi jellegzetes képet láthattuk:

Jól látható a falvastagság csökkenés helye. A képen fekete nyíl jelzi az áramlás irányát.

- A csőívek külső felületén elhanyagolható mértékű az elváltozás
- A nagymértékű falvastagság csökkenés a belső felület eróziós kopásából adódik.
- A meghibásodás mértéke az alsó csőíveken nagyobb, mint a fentiekben.
- Az üzemelés első tíz évében elfogadható mértékű, magyarázható falvastagság csökkenés tapasztalható. Az 1989-90-es évektől a károsodási folyamat felgyorsul, ami esetünkben lyukadáshoz is vezetett.
- Megállapítható, hogy a károsodás mértéke a csőregiszterek belépő ágától a kilépés felé haladva folyamatosan növekszik.
- A meghibásodás okozója szinte kizárólag a nagymértékű eróziós falvastagság csökkenés.

Ezt követően az éves nagyjavítás alkalmával a csőíveket kicseréltük, a továbbiakat, pedig falvastagság méréssel ellenőriztük. Tapasztalatunk az volt, hogy a meghibásodás után beépített új csőívek 10 hónapi üzem után átlagosan 0,9 mm-es falvastagság csökkenést mutattak.

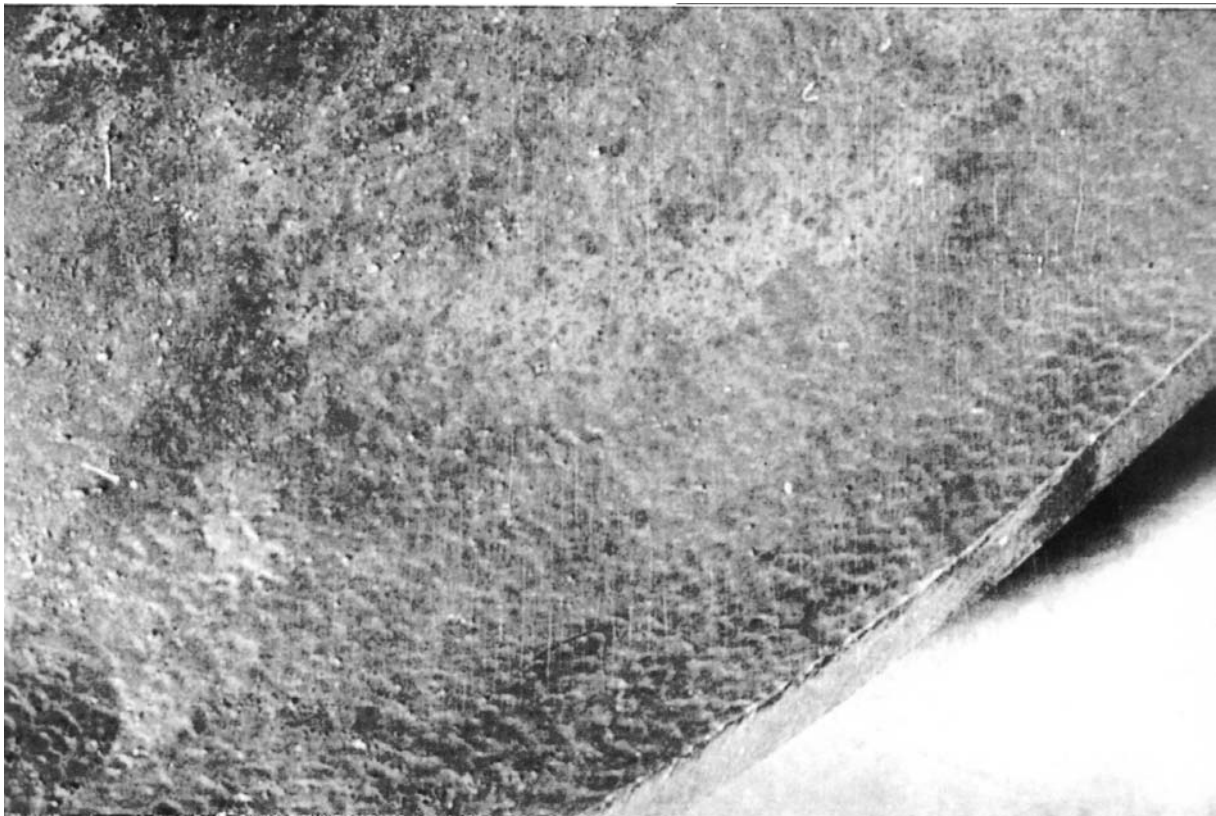
A belső felületről készült felvétel a következő képen látható:

A felületen nagy mértékű kagylósodás észlelhető.

Amennyiben az előzőekben említett áramlásból adódó ütközési korrózió, valamint a forrás miatt fellépő kavitációs korrózió egy bizonyos mértéket meghalad, úgy a magnetit védőréteget károsíthatja. Ilyenkor a felület eldurvul, érdessé válik, ún. kagylós felület alakul ki, amit esetünkben a csőívek károsodott zónájában láthatunk.
