Meghibásodások kivizsgálásának szerepe a műszaki biztonság szolgálatában.

Technológiai gőzfejlesztő berendezés meghibásodása

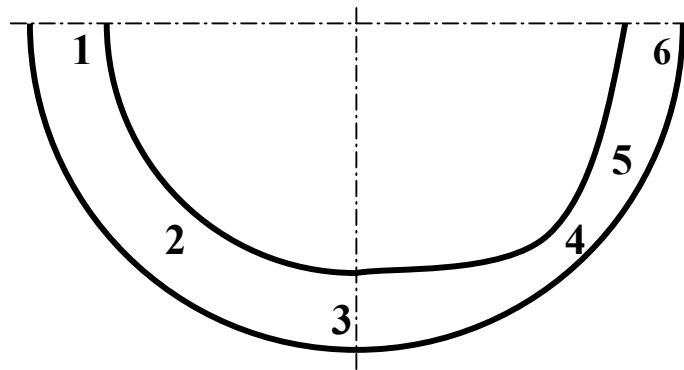
- Az alsó íveken találtunk kritikus értékeket
- A felső íveken kisebb mértékű a fogyás

A falvastagság csökkenés karakterisztikája és néhány eredmény az alábbi ábrán látható:

A mérési eredmények elemzése után 8 db csőív ki lett cserélve, a kivágottakat további vizsgálatra a laboratóriumba szállítottuk.
